Glazen entree met diagonale staalconstructie

Vierkante ruiten op slechts twee hoeken ingeklemd

Het Textielmuseum in Tilburg heeft een nieuw entreegebouw gekregen. Het gebouw heeft een volledig glazen schil, die wordt gedragen door een diagonaal geplaatste staalconstructie. De grote glasruiten worden steeds op slechts twee hoeken ingeklemd.

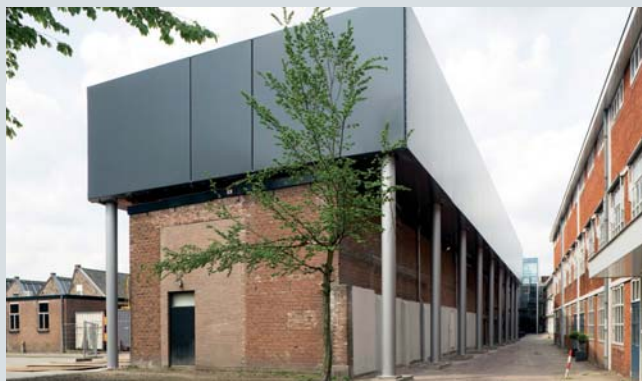
met vier bevestigingspunten per hoek, waarvan twee vrijwel direct op de hoek en twee op enige afstand daarvan. Deze bevestiging is zo berekend dat de niet ingeklemde hoeken toch voldoende stijfheid hebben.

Op de hoeken van het gebouw is licht afgeweken van dit patroon. De diagonale structuur van de staalconstructie is hier doorgezet, zonder toevoeging van hoekkolommen. Trekstangen waren in deze hoeken uiteraard niet mogelijk. De stangen zijn echter wel aangebracht. Ze dienen hier niet als trekstang, maar bevatten aan het uiteinde een extra bevestigingspunt voor de inklemming van het glas.

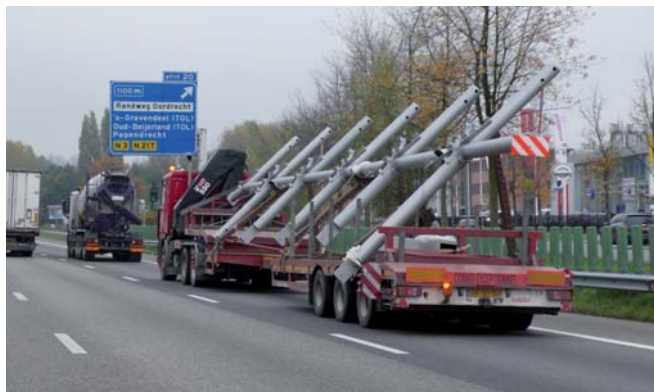
De staalconstructie is volledig geprefabriceerd. De knooppunten zijn gelast. De (inwendige) boutverbindingen tussen de verschillende delen zijn niet in de knooppunten gelegd, maar middenin de buisprofielen. De sparingen daarvoor zijn afgedekt met aluminium plaatjes. Hierdoor ontstaat een zeer slanke en strakke constructie. De geprefabriceerde delen bestaan uit een doorgaande diagonaal, met aan weerszijden halve dwarsprofielen.

Door deze geprefabriceerde delen heen, zijn leidingen getrokken voor verwarming en elektra. Deze leidingen zijn onder de vloer aangesloten in een putje, dat wordt afgedekt met een afneembare tegel. Op 3 meter hoogte komen de leidingen uit de buis en zijn ze aangesloten op een 6 meter lang element dat op de diagonaal is geplaatst en waarin een convector en verlichting zijn verwerkt. Met deze convector wordt koudeval langs de gevel voorkomen. Voor het overige wordt de hal verwarmd middels vloerverwarming.
